HISTORIA ARQUITECTURA EDIFICIOS EMBLEMATICOS

José Luis Montoliu Arnandis

2.- HISTORIA DE LA CONSTRUCCION DE UN EDIFICIO EMBLEMATICO 1915

3. ACTUACION 2001-2004

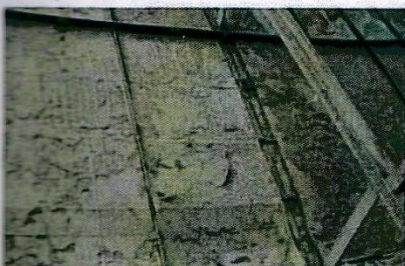
Basándonos en la documentación obtenida se acomete la actuación sobre el edificio conducente a la adaptación funcional del edificio a la época actual, que con ser la meta del proyecto no son menos importantes las distintas actuaciones que nos llevaran a la rehabilitación de los distintos elementos constructivos componentes del Inmueble, para lo cual con los conocimientos obtenidos ya estamos en condiciones de evaluar el elemento constructivo, el nivel y razones de la posible degradación sufrida, lo que nos dará suficientes datos para la toma de decisiones en cuanto a los criterios de actuación tendentes a su reparación o recuperación y protección para su conservación. De entre los elementos sobre los que se hace necesaria una actuación se encuentra la rehabilitación de la vidriera que cubre la gran sala central y que merece ser analizada por su especial protagonismo en el edificio, se intervino sobre ella en una primera actuación de mantenimiento, pero sin tener en cuenta las bases necesarias para una actuación correcta. Siguiendo el sistema comentado, se analiza el elemento constructivo y a través de informes de expertos en la materia fuera todo a matria, se llega a tener datos del estado actual (F-92, F-93) y su composición que se conforma por una estructura metálica dividida en 16 áreas (F-94) cada una de ellas compuesta por 23 paneles de forma trapezoidal, sujetos a la estructura portante de hierro a base de masilla compuesta por aceite de linaza, blanco de España, liquido secante y agua, mas la emplomadura soldada en puntos de encuentro, con lo cual se llega a un conjunto de 368 paneles que cubren una superficie vidriada de 215,50 m², elemento construido entre los años 1917 a 1922 en el taller madrileño de los hermanos Maumejean.

(F-92) Estado de los vidrios

Basándonos en los datos obtenidos se encarga la ejecución de los trabajos al taller de restauración de Teresa Penella sito en Catarroja, procediendo en un principio a la limpieza de los paneles a base de tratamientos no abrasivos con detergentes neutros, que nos permite la realización de un gráfico de las alteraciones a tamaño natural por cada panel antes de la restauración y una ficha individualizada donde se detallaran todas las características del estado inicial de cada pieza: roturas, faltas, descamaciones en los vidrios, estado de los esmaltes y grisallas, estado de las emplomaduras y enmasillado; todo esto siguiendo las normas internacionales admitidas para la restauración de vidrieras establecidas por el Corpus Vitrearum Media Aevi.

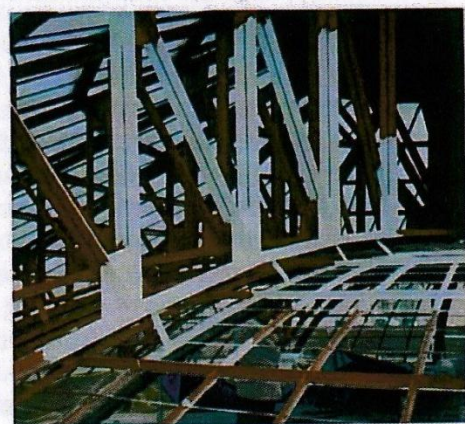
(F-97) Tratamiento de la estructura

La carpintería de madera en la actualidad pasara a ser de aluminio conservando el sistema de cierre y ventilación. La estructura portante a base de cerchas de hierro en cuanto a su composición y secciones no se aprecia ningún deterioro, por lo tanto se actuara frente a la corrosión para su conservación, siguiendo el procedimiento siguiente: Eliminación de polvo, lijado para la eliminación de óxidos hasta el grado ST.3 de las normas SIS; tratamiento de las superficies con disolventes tensoactivos, imprimación epoxi-poliamida de 35 micras de espesor, capa intermedia multiresinica de dos componentes espesor 60 micras y capa de acabado mediante esmalte de poliuretano de dos componentes espesor 40 micras; dando un resultado final como se aprecia en las fotografías (F-96-97-98-99).

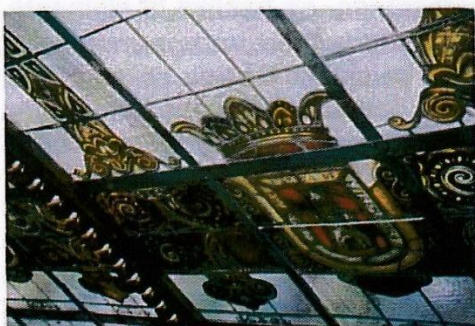
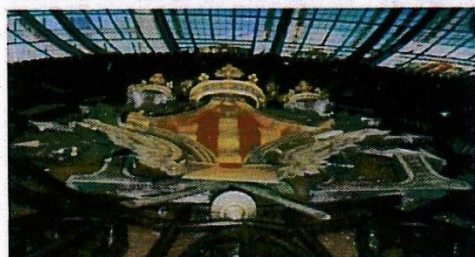
(F-98, F-99) Resultado final después de la actuación

En cuanto a la cubierta propiamente dicha, se procederá al levantamiento de los paneles de vidrio armado para ser sustituido por un vidrio de control solar (Cool-Lite KN-169), lamina de butyral y luna de 6 mm, montada sobre perfilaría de aluminio lacado apoyadasobre neopreno, compuesto que hace que mejore el balance térmico y la iluminación.

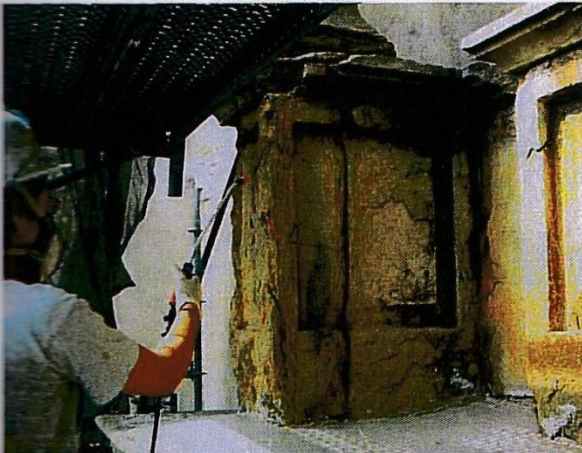
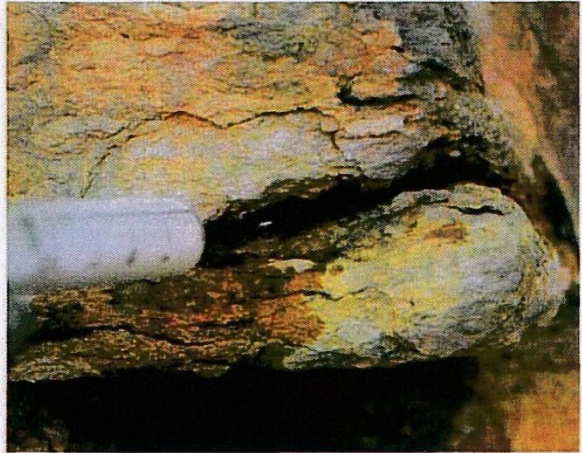
La siguiente actuación es el tratamiento de preconsolidación (F-142, F-143) se realizó en los elementos de importancia histórico artística que no resistían su manipulación, limpieza, etc. sin desprendimientos de materia, debido a su precario estado de conservación.

(F-142, F-143) Tratamiento de preconsolidación

Consistió en la inyección de acetato de polivinilo al 10% en grietas, fisuras, bolsas, aplacados y elementos peligrosos y una aspersión de silicato de etilo al 9% en arrendaciones y pulverulencias.

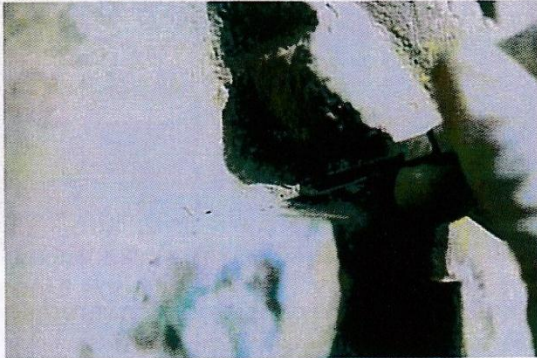
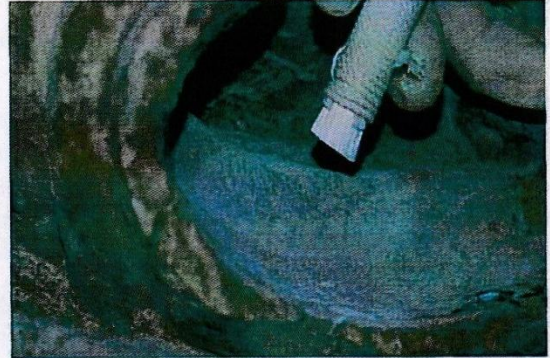
En el siguiente paso, previo a la limpieza química, se empleó la denominada limpieza mecánica (F-144 a F-147), consistente en raspar las grietas, fisuras y juntas, se eliminaron los líquenes y musgos, así como, el polvo, restos de tierras, acumulaciones orgánicas y sales. Con este método también se eliminaron los cementos, yesos y parches modernos para sustituirlos por mortero de cal así como los morteros muy dañados sin posibilidad de restauración, estos serán sustituidos por nuevos como las zonas donde se hayan perdido.

(F-144, F-145) Limpieza mecánica

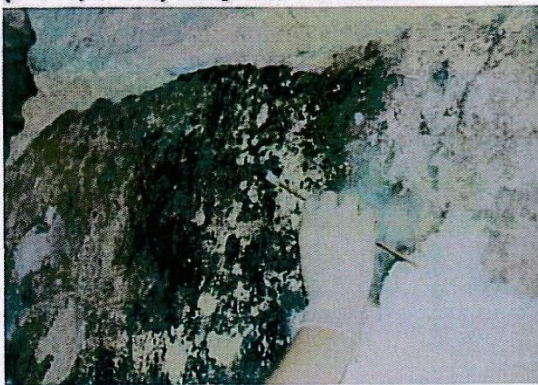
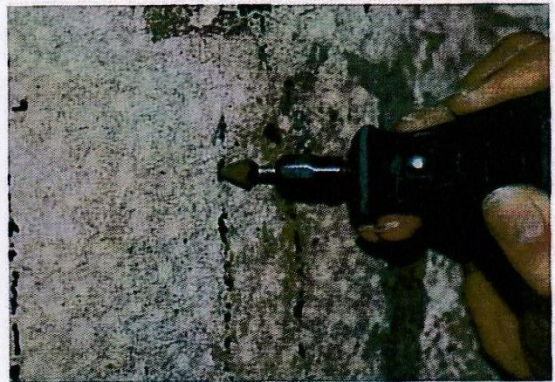
(F-146, F-147) Limpieza mecánica

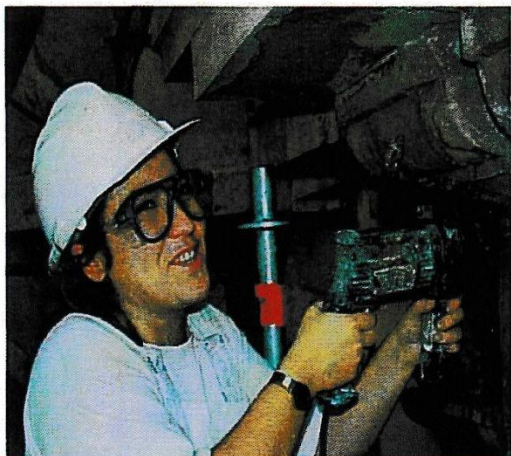
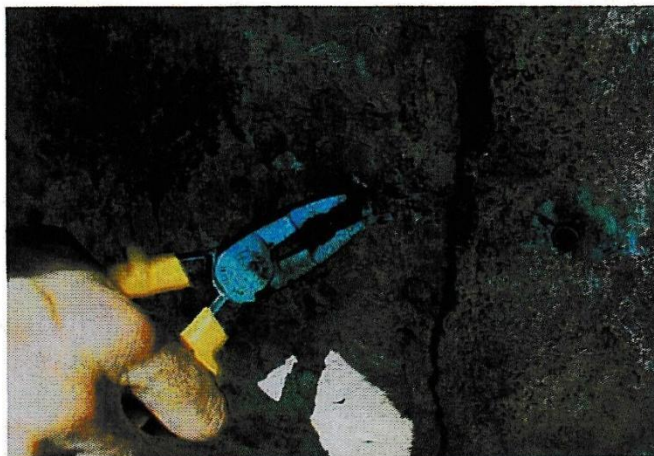
(F-154, 155) Eliminación elementos metálicos

Eliminación de elementos metálicos cosido estructural (F-154, F-155).

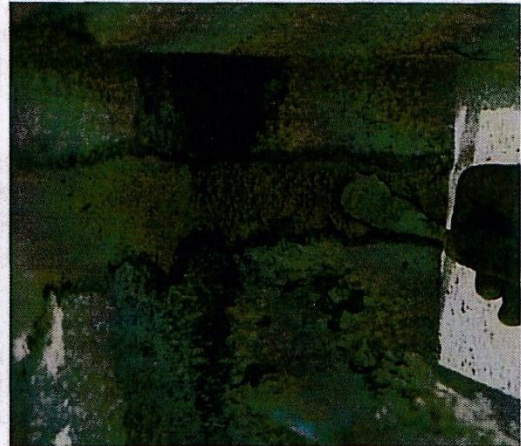
(F-161) Rejuntado

Entre las diversas operaciones de que consta la actuación en los cerramientos es necesario el rejuntado (F-161, F-162, F-163) ya que existen diversas juntas que han perdido el mortero original, o se encuentran con morteros deteriorados, así como los morteros modernos y cementos añadidos, se sustituyen por un mortero a base de cal grasa y marmolina con la adición de un flexibilizante a base de látex para evitar grietas y fisuras posteriores.

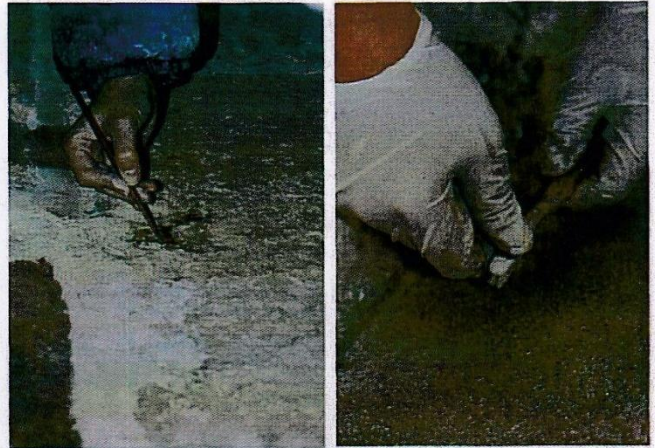
Tras la realización de las pertinentes pruebas se efectúa una **patinatura** (F-164, F-165) donde la roca haya perdido el tono dorado de la pátina de *que latos*, o reintegraciones nuevas, unificando la colorimetría general del conjunto, dando una visión uniforme y estética de los volúmenes arquitectónicos, evitando cambios que distorsionan la lectura correcta del edificio.

(F-164), (F-165) Patinatura

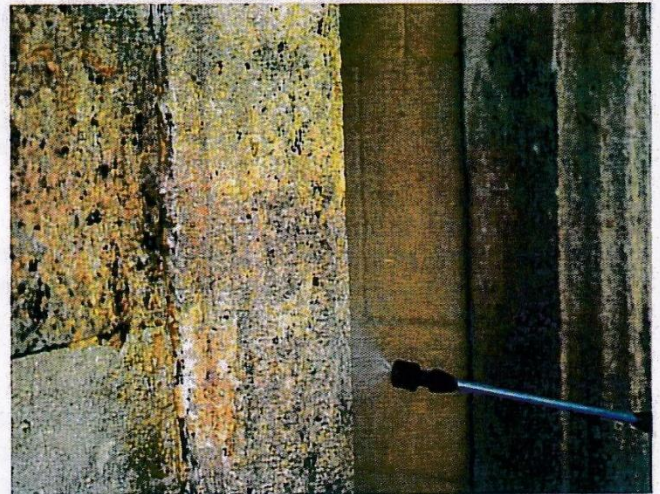
Como protección se lleva a cabo en los elementos metálicos un tratamiento con anticorrosivos y en los elementos pétreos a base de una hidrofugación (F-166) mediante impregnación o aspersión de un hidrofugante, Tegosivin, material que logra una reducción sustancial de la absorción de agua del 90%, a base de un hidrocarburo alifático White Spirit, siliconado al 9 %.

(F-166) Hidrofugación

Esta hidrofugación permitirá en todo caso la permeabilidad de la roca a los gases, pero no a los líquidos, tolerando así la evaporación de ésta al interior, con los problemas de conservación que ello acarrea.

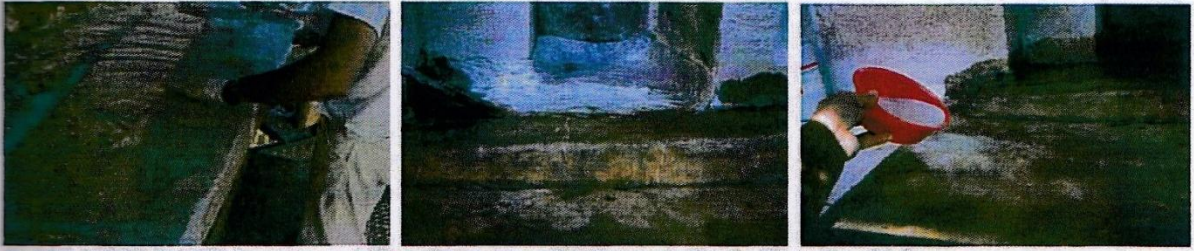
Como prevención de grietas, fisuras y juntas en la cornisa, (F-167, F-168, F-169) se impermeabilizará con un estratificado a base de tres capas de poliéster y malla de fibra de vidrio, logrando una impermeabilización continua sin empalmes ni soldaduras y una gran resistencia al agua de lluvia.

(F-167,F-168,F-169) Impermeabilización con poliéster y malla de fibra de vidrio
