HISTORIA ARQUITECTURA EDIFICIOS EMBLEMATICOS

José Luis Montoliu Arnandis

2.- HISTORIA DE LA CONSTRUCCION DE UN EDIFICIO EMBLEMATICO 1915

3. ACTUACION 2001-2004

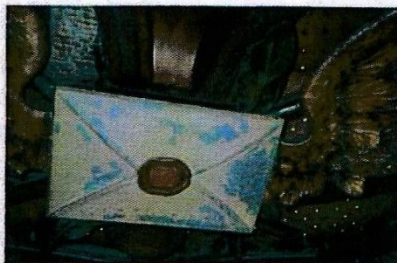
(F-93) Estado de la pintura

La decoración esta compuesta por cuatro motivos principales a base de escudos heráldicos y temas florales, todos ellos pintados a base de grisallas, amarillos de plata y esmaltes todos cocidos al horno. En un principio se observa que toda la superficie esta completamente recubierta de polvo lo cual impide evaluar el estado de los vidrios y pinturas por lo que procede el desmontaje de los paneles, con lo que nos encontramos con las patologías de falta de integración cromática (uso de piezas de vidrio de coloración distinta), falta de integración con la grisalla (pinturas realizadas en frío), falta de integración con la textura (uso de vidrios con textura distinta), vidrios de otra composición, roturas y faltas en algunos de ellos con reparaciones emplomadas, falta de emplomaduras y soldaduras y por ultimo consolidación de las piezas por falta de masilla. Además del estudio técnico de los vidrios y estructura de los paneles componentes se hace necesario en este caso un estudio de vibraciones, ya que anualmente esta pieza esta expuesta a la celebración de las típicas "masquetas" de las fiestas de las fallas, que producen una sobre vibración en el entorno que se debía comprobar (en este caso aceptable).

Basándonos en los datos obtenidos se encarga la ejecución de los trabajos al taller de restauración de Teresa Penella sito en Catarroja, procediendo en un principio a la limpieza de los paneles a base de tratamientos no abrasivos con detergentes neutros, que nos permite la realización de un gráfico de las alteraciones a tamaño natural por cada panel antes de la restauración y una ficha individualizada donde se detallaran todas las características del estado inicial de cada pieza: roturas, faltas, descamaciones en los vidrios, estado de los esmaltes y grisallas, estado de las emplomaduras y enmasillado; todo esto siguiendo las normas internacionales admitidas para la restauración de vidrieras establecidas por el Corpus Vitrearum Media Aevi.

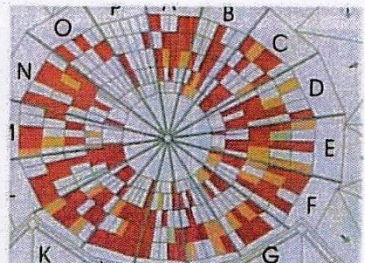
(F-94) División de la vidriera

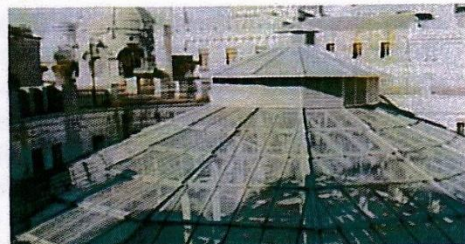
F-96 Cubierta transparente

La carpintería de madera en la actualidad pasara a ser de aluminio conservando el sistema de cierre y ventilación. La estructura portante a base de cerchas de hierro en cuanto a su composición y secciones no se aprecia ningún deterioro, por lo tanto se actuara frente a la corrosión para su conservación, siguiendo el procedimiento siguiente: Eliminación de polvo, lijado para la eliminación de óxidos hasta el grado ST.3 de las normas SIS; tratamiento de las superficies con disolventes tensoactivos, imprimación epoxi-poliamida de 35 micras de espesor, capa intermedia multiresinica de dos componentes espesor 60 micras y capa de acabado mediante esmalte de poliuretano de dos componentes espesor 40 micras; dando un resultado final como se aprecia en las fotografías (F-96-97-98-99).

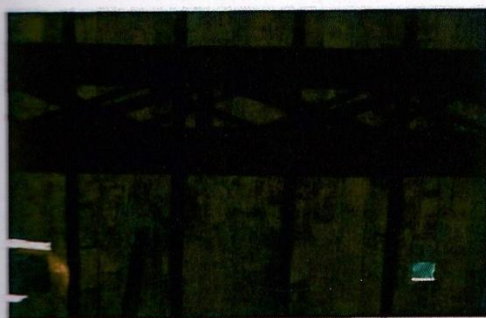
(F-100) Viga en celosía

Los análisis a realizar en las distintas piezas en las uniones soldadas mediante líquidos penetrantes y en todo caso de ser necesario una inspección radiológica, estudio de las uniones roblonadas, análisis de las zonas portadoras de óxidos para conocer la penetración y como ultimo el calculo según la norma vigente. Después del estudio realizado estamos en condiciones de decir que los elementos horizontales están compuestos por jácenas de simples y dobles piezas IPN 22 cm, otras ensambladas a base de perfiles laminados IPN formando vigas de celosía (F-100,F-101), así como las viguetas de los forjados también a base de perfiles laminados IPN 16 cm.

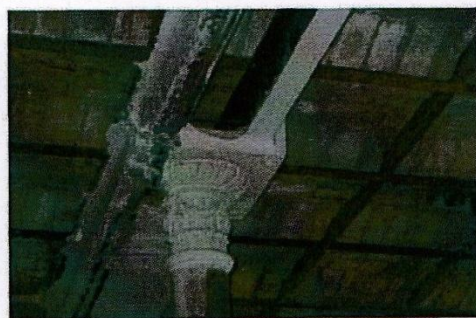
(F-101) Viga en doble pieza

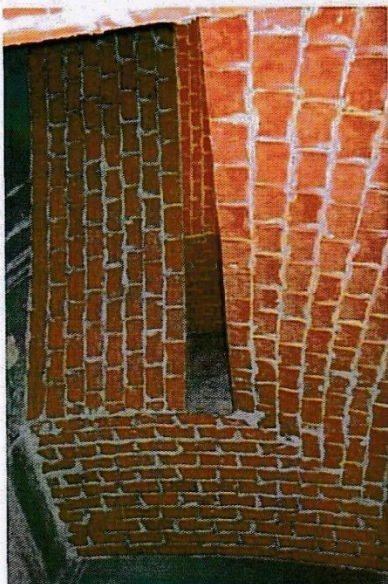
(F-106) Formación roscas escalera

Otras actuaciones estructurales son las relacionadas con la construcción de nuevas escaleras como es la de la gran sala, al dar libertad a todos los elementos de esa zona y por la necesidad en esta caso de simetría se reproduce la escalera igual a la existente (F-106,F-107,F-108), como se ve la ejecución de las zancas que se realizan a base de tablero de rasilla hueca tomada la primera hoja a base de pasta de yeso y doblada la segunda y tercera hoja tomadas a base de mortero de cemento y trabadas con la hoja inferior, ejecución que exige una cierta habilidad por parte del especialista ya que para conseguir la resistencia necesaria del tablero, además de una colocación bien trabada es necesario conseguir una contraflecha tanto en la dirección longitudinal de la pieza como en la dirección transversal, de manera que las cargas verticales graviten sobre ella se conviertan en empujes sobre los muros de cierre del hueco de escalera donde esta apoyada.

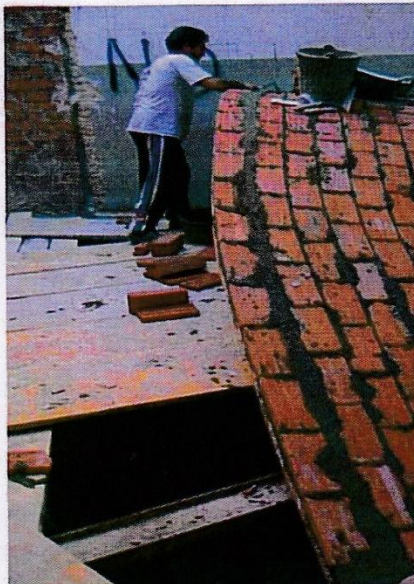
(F-107) Vistas roscas de escalera.

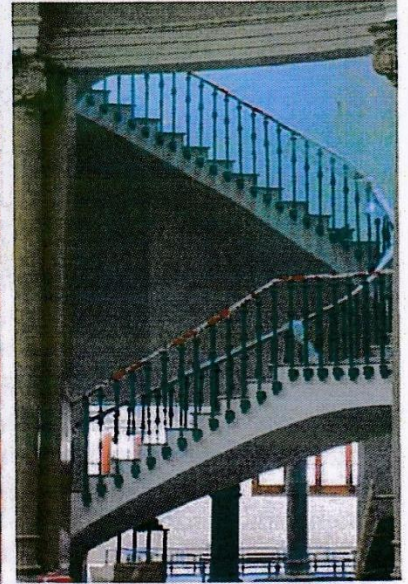
(F-108) Escalera acabada

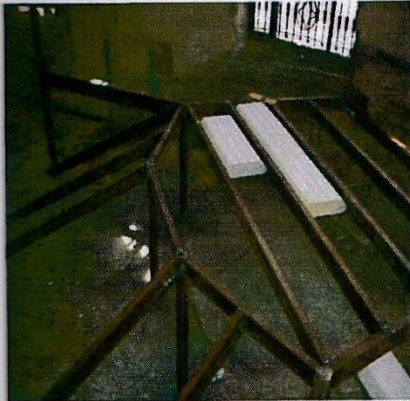
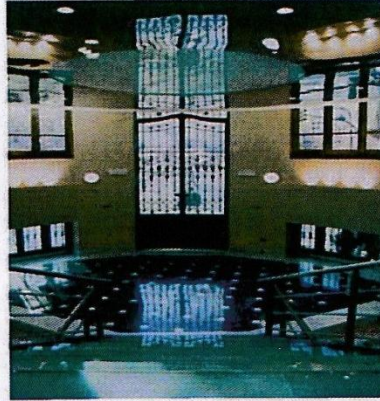
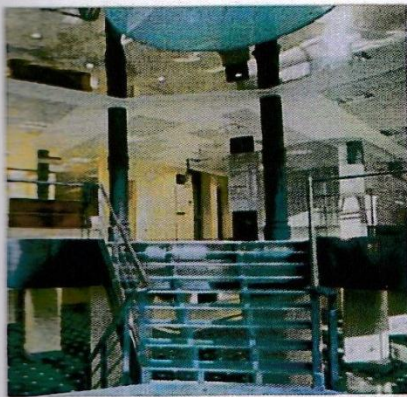
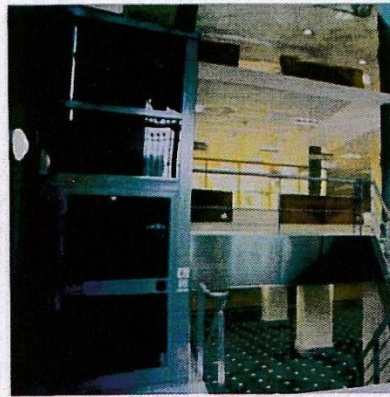
(F-109) Estructura chafalán

(F-110) Vista desde el interior

(F-111) Vista desde el acceso

(F-112) Vista ascensor minusválidos

En la esquina de la calle Correos con la Plaza del Ayuntamiento se hace necesario conseguir evitar las barreras arquitectónicas y dar acceso a las personas con minusvalías motrices para lo que se construye una escalera de doble salida a semisótano y planta baja flanqueada a ambos lados por dos ascensores para minusválidos que hacen que todo el edificio sea accesible para ellos si fuese necesario. (F-109,F-110, F-111,F-112).

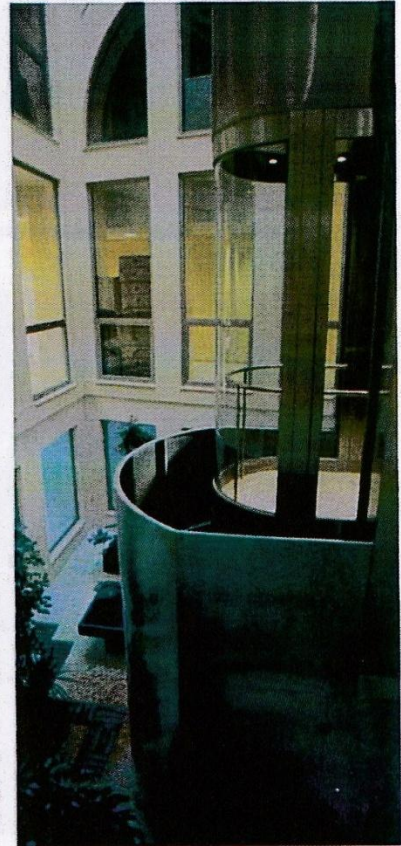
(F-113) Ascensor panorámico en patio

Por último se ha hecho necesario resolver mecánicamente las comunicaciones verticales, por lo que además de los accesos a través de las escaleras se han montado en los patios de luces, (F-113) uno en cada extremo, estructuras de acero para soportar sendos ascensores panorámicos que a la vez que resuelven la comunicación integran los volúmenes de los patios de luces que asta ahora quedaban únicamente para ventilación.

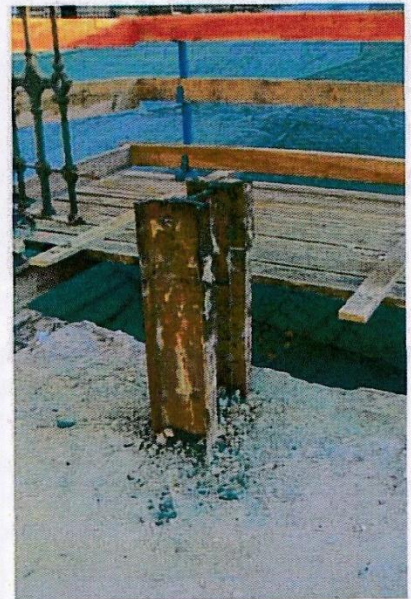
Como trabajo de gran interés y de una cierta normalidad cuando se actúa en edificios de este nivel, nos encontramos con que uno de los elementos emblemáticos del diseño del edificio había sido derribado quedándonos la tarea de reconstruirlo a través de las piezas que se conservaban y las fotografías del reportaje del proyecto inicial.

Como se aprecia en la fotografía (F-114) queda el arranque de las cuatro pilastras a cota de cubierta, que transmiten el esfuerzo de compresión a la cimentación, formadas por fábrica de ladrillo macizo y el núcleo central con un perfil laminado de acero, como ya habíamos comentado en su momento.

(F-114) Arranque pilar en cubierta

A partir de este conjunto se comienza la reconstrucción de la torre mirador a imagen y semejanza de la original, pero como en todos los casos con técnicas actuales como explicaremos a continuación.

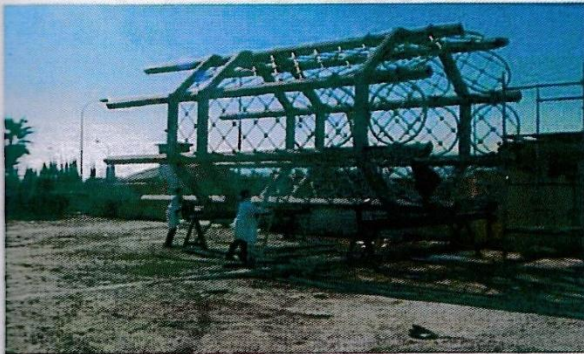
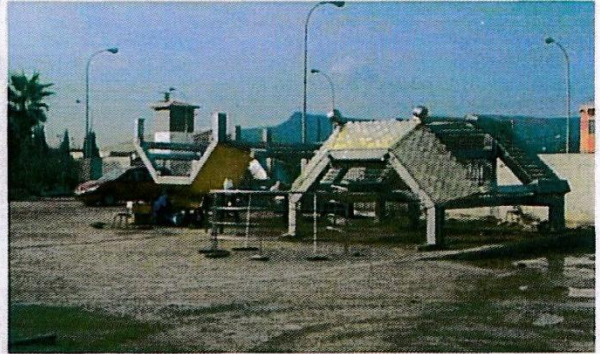
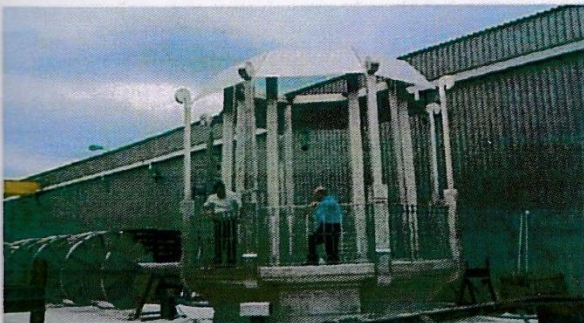
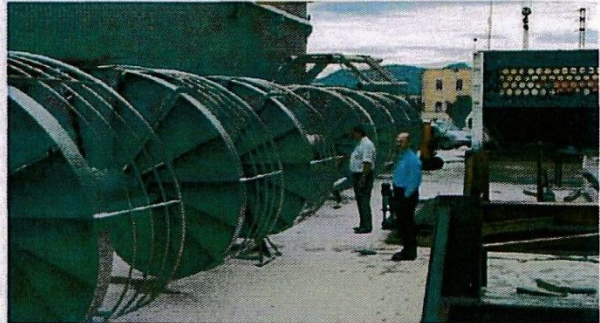
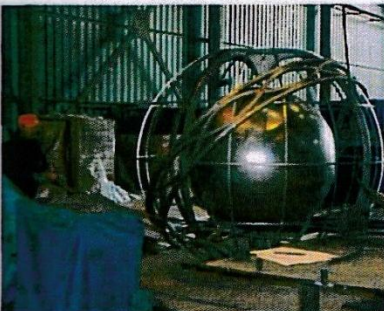
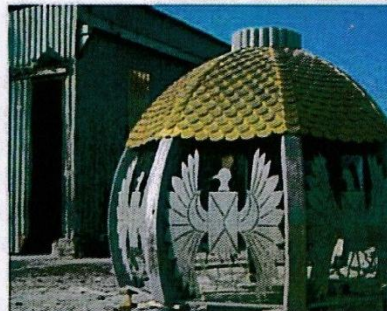
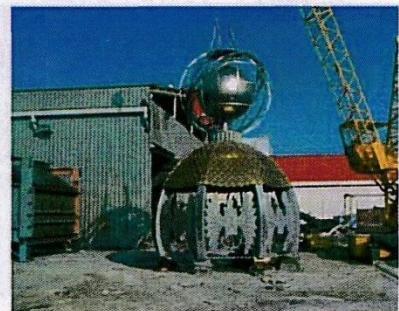
(F-119) Fuste torre

(F-120) Armadura mirador

(F-121) Ensamblado mirador

(F-122) Escalera helicoidal

(F-123) Cubierta

(F-124) Esfera armilar

(F-125) Montaje esfera

Se toma la decisión de este tipo de uniones entre piezas en evitación al máximo de la posibilidad de degradación de estos puntos por los ataques atmosféricos. Adjudicada la construcción de la torre mirador a la empresa ALVA S.L. del Puerto de Sagunto cuyo director técnico es Juan Alvarez Blanco, se lleva a cabo en sus talleres como se aprecia en las fotografías (F-119, F-120, F-121, F-122, F-123, F-124, F-125).

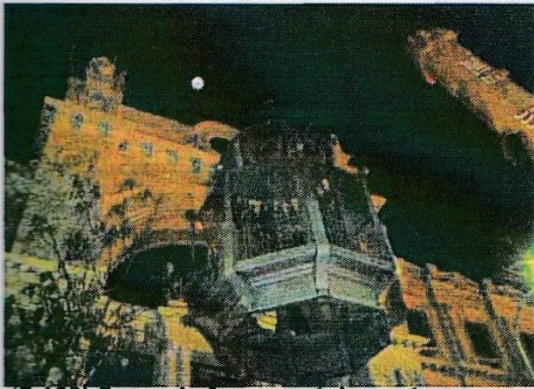
(F-133) Segunda fase montaje nocturno

Realizada la operación de ensamblaje de las tres piezas sueltas en el suelo de la fotografía F-132, se procedió a la elevación y montaje sobre los pies de acero de la maniobra anterior, ni que decir tiene que esta nueva maniobra se tuvo que hacer por la noche por los mismos condicionantes que incurrieron en la anterior, en las fotografías (F-133, F134, F-135, F-136), se aprecia la posterior elevación después del ensamblaje y el resultado final con la torre terminada, en ellas se nos da una idea también de la textura de acabado de las distintas superficies donde la bola armilar, la barandilla de la escalera y enrejado protector se han tratado con decapante quedando la superficie fina y brillante, el resto de la torre esta tratada granallada lo que le da un acabado mate.

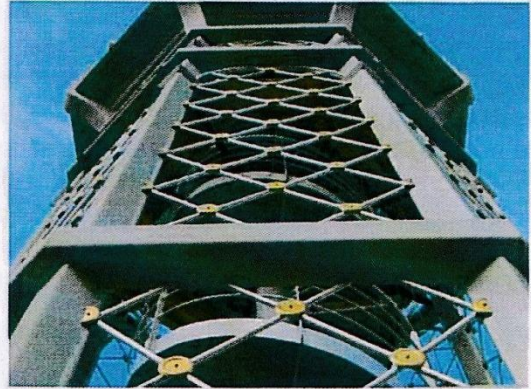
(F-134) Textura acabado (granallado)

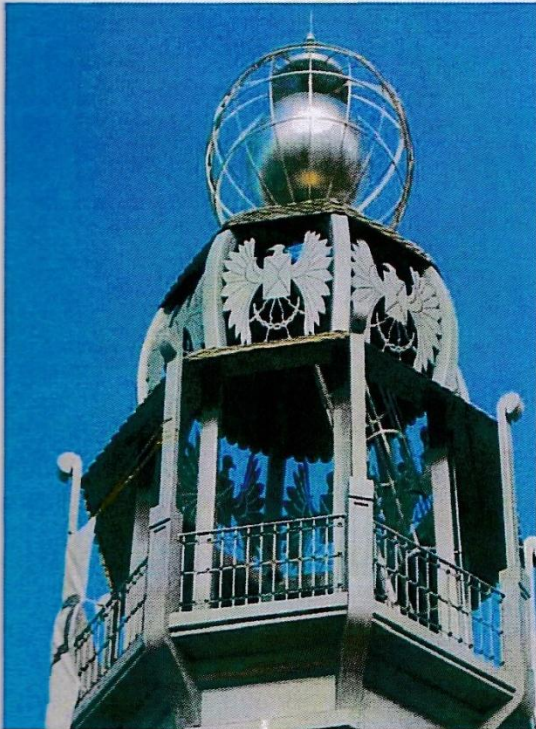
(F-135) Mirador montado segunda fase

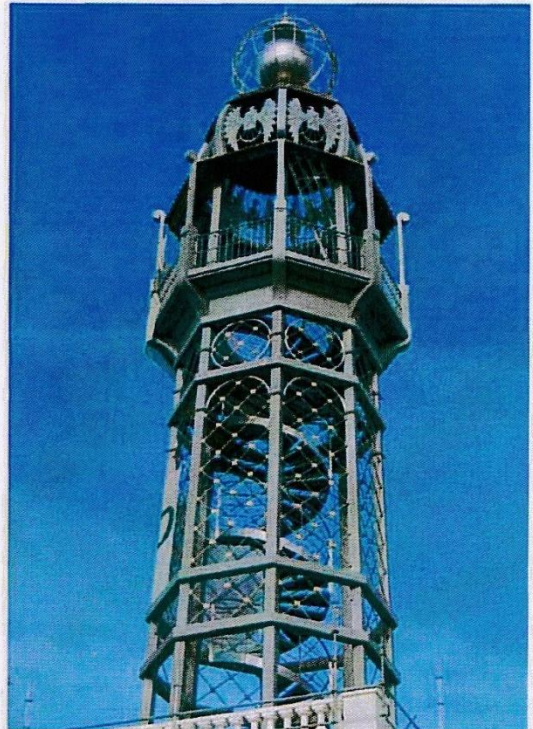
(F-136) Final montaje

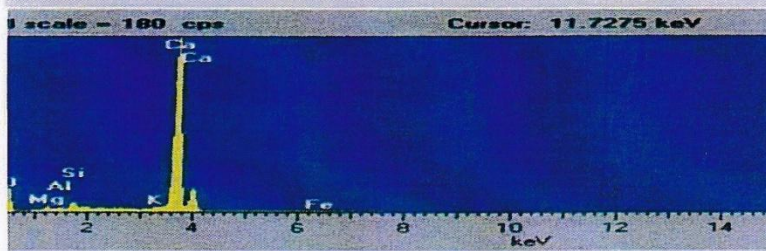
Tomadas las muestras necesarias de los distintos componentes del cerramiento en cada una de las zonas, se realizan los análisis pertinentes a base de microfotografías y microanálisis químicos con lo que se obtienen datos suficientes de las distintas composiciones químicas, disposición estratigráfica, recubrimiento pictóricos y posibles contaminaciones. De los elementos estudiados estratigráficamente se escogen las muestras como ejemplo (F-137). Conocido el elemento sobre el que se va a actuar se le encarga a la empresa Estudio Métodos de la Restauración S.L. la intervención para la consecución de la limpieza y restauración del elemento arquitectónico. Previo al inicio de los trabajos y conocidos los materiales a tratar se realizaron una serie de pruebas de todos los tratamientos y productos a utilizar antes de la aplicación sobre el original. Se realizaron estudios de policromías y calorimétrico para determinar colorimetrías

(F-137) Micro fotografías y gráfico microanálisis

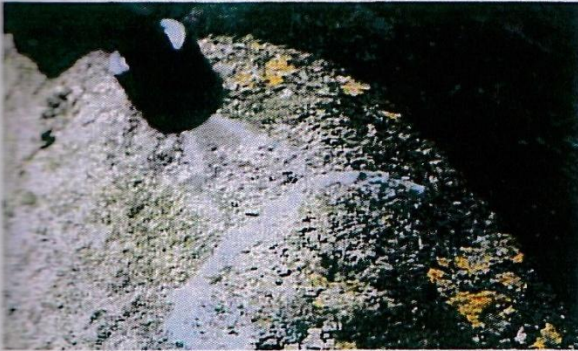
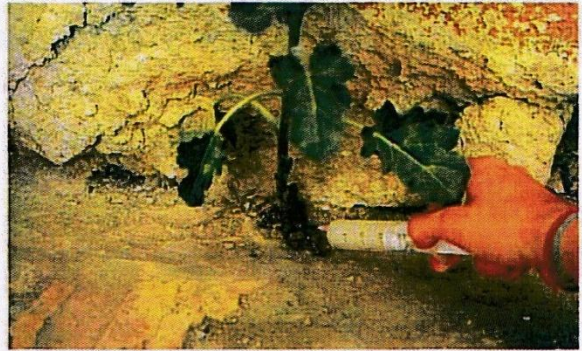
(F-140, F-141) Aplicación del tratamiento biocida y antisales

Como primera actuación se aplica el tratamiento biocida y antisales (F-140, F-141), tratamiento curativo y preventivo de colonizaciones posteriores aplicado por aspersión de un algicida, fungicida y liquenicida, para asegurar la eliminación del ataque biológico antes de la limpieza.

Como complementario al biocida se aplico un tratamiento antisalitre consistente en la regulación del ph para evitar la cristalización de sales con el consiguiente desprendimiento de morteros y aplacados pétreos en un corto periodo de tiempo.

Así evitamos la aparición de manchas en los paramentos, y arenización de morteros y sillares. Estos tratamientos se aplicaron junto a un lavado general de toda la superficie con agua desmineralizada.

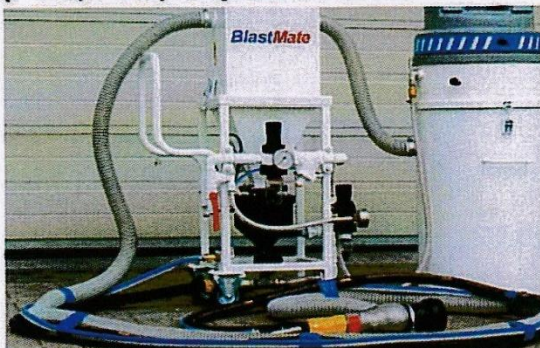
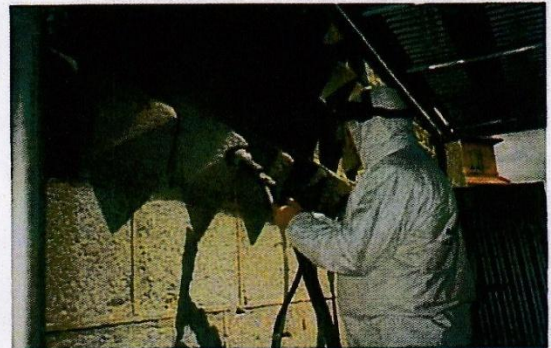
(F-148, F-149) Limpieza mecánico-química

Esta limpieza se realizó mediante cepillos de raíz o nylon suave que no dañaran la piedra, se apoyaron los trabajos mediante bisturí en las zonas donde eran más resistentes. La eliminación de costras, tanto carbonatos (marrones), sulfatos (negra), se realizó mediante tornos de dentista y microabrasímetro dental, proyección de micro esferas de vidrio, terminando el tratamiento con una limpieza a bisturí donde fue necesario.

Para las costras sulfatadas resistentes adheridas a la superficies lítica se aplicó la limpieza mecánico-química (F-148, F-149) consistente en la proyección de micropartículas abrasivas (polvo de sílice) que golpean las costras y disuelven los sulfatos sin afectar a la roca ni a la pátina, con la necesidad de no provocar degradación en el elemento intervenido.

La presión de proyección variará según el material, considerando una media de 2,5 bars (2 kg/cm²) y una distancia media al paramento de 10-15 cm.

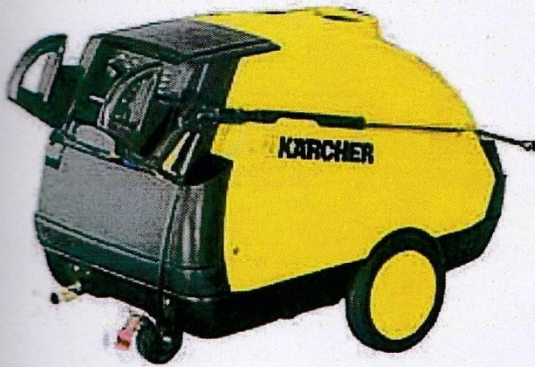
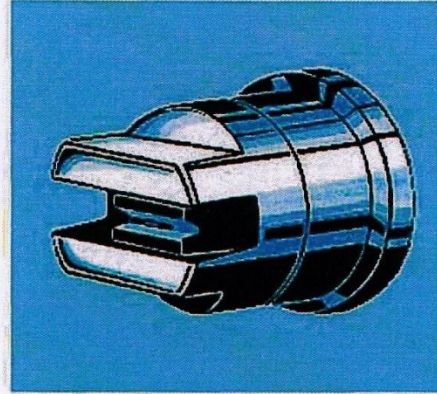
(F-150, F-151) Herramientas para la limpieza química

Una vez realizadas las actuaciones anteriores se ha procedido a la limpieza química consistente en lanzar agua a 15 bar de presión a 90° C. de temperatura, eliminando restos de la limpieza mecánica, polvo, musgos, líquenes, costras, etc. mediante una maquina de alta presión hidrolimpiadora (F-150).

A la maquina se le incorporó una boquilla que convertía el campo de aplicación en un abanico de 45°, con lo que se conseguía una superficie de aplicación mayor y más uniforme (F-151). La consolidación (F-152,F-153) se realizará en dos fases:

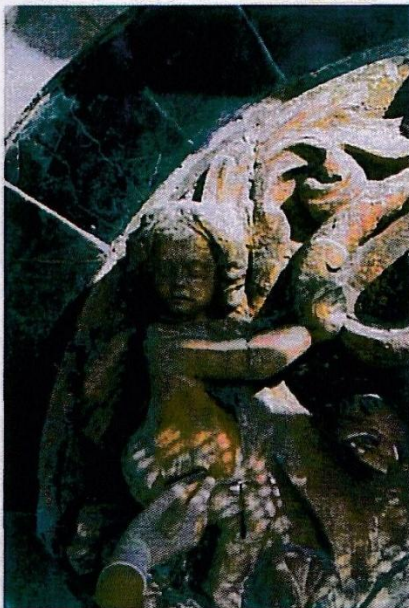
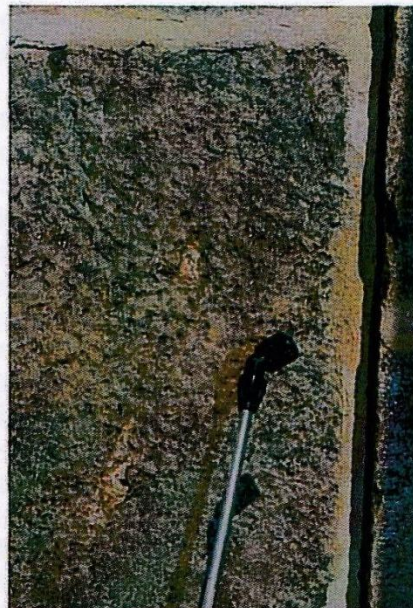
(F-152, 153) Consolidación

Una de inyección de resinas y otra de aspersión de éster de sílice.

En la primera fase las grietas y fisuras de los elementos escultóricos de los casilicios lateral, se les inyectaran con una resina acrílica y a continuación se enmasillaran y rellenaran con mortero de cal y donde hayan desprendimientos se repondrán con los mismos materiales y técnicas de la época y con mortero de restauración pétreo tipo *parrot* transpirable y antisales en los sillares, para unir masas pétreas o masas de morteros.

En la segunda fase se aplicará por aspersión éster de sílice que vienen disueltos en hidrocarburos alifáticos y alcoholes etílicos, para consolidar arenizaciones, deplacaciones, escamaciones, cancerización alveolizaciones, etc. y recuperar la resistencia mecánica del conjunto escultórico. Este tratamiento constara de tres aplicaciones con un consumo de dos litros por metro cuadrado, con intervalos de 12h.

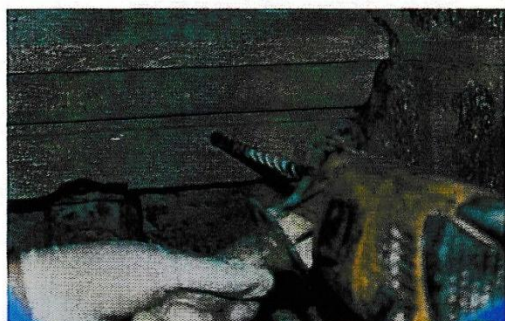
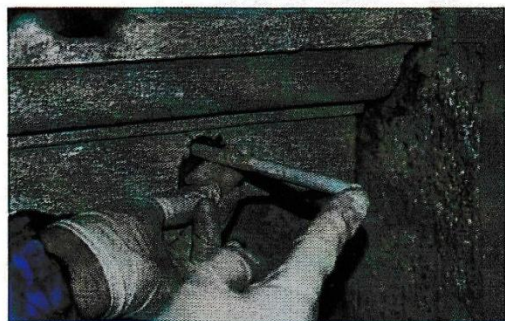
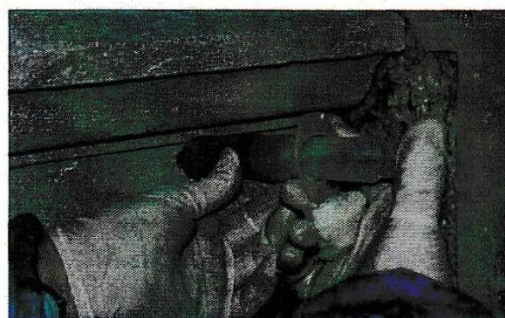
(F-156, 157, 158) Cosido estructural

Dado el estado de conservación de los elementos pétreos decorativos y arquitectónicos multifisurados con peligro de desprendimiento y el riesgo que supone para los viandantes y la conservación del edificio, se fijan los bloques pétreos peligrosos directamente a los paramentos, realizando micro perforaciones para anclajes a 45° del plano.

El cosido estructural (F-156, F-157, F-158) es realizado mediante pernos de fibra de vidrio, tipo Rovi.

Para la adhesión de las varillas se emplea resina epoxi con o sin carga tixotrópica a base de Bisfenol. La terminación se efectuará mediante el taponado con mortero de cal para evitar el ataque de los rayos UVA.

La colocación de dichos pernos tienen una inclinación de 45 ° sobre el plano horizontal del edificio, por su mayor resistencia mecánica a las presiones y por mayor seguridad en previsión de desadhesión de elementos pétreos, puesto que con esta inclinación es imposible el desprendimiento incluso sin resinas adhesivas, logrando de esta manera la imposibilidad de la caída de elementos y resistiendo incluso movimientos sísmicos, ya que permiten el movimiento de bloques pétreos sin separación de fragmentos.

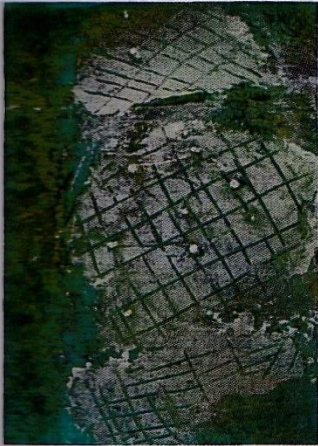
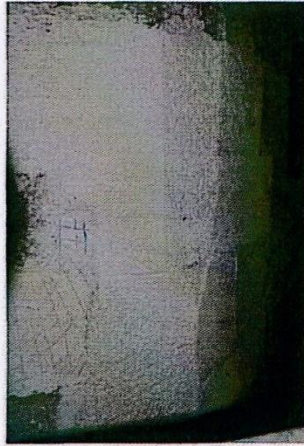
(F-159, F-160) Reintegración de piezas faltantes

Tras comprobar la pérdida de los elementos de decoración se modelará según las medidas de las molduras originales que tenemos y se fijarán mediante cosido con fibra de vidrio a la portada, capiteles, frisos, ménsulas (F-159, F-160).

Se reintegrarán mediante piedra artificial, con mortero antisales tipo Parrot especial para restauración, con la misma textura, talla y colorimetría que los originales, distinguiendo la roca natural mediante marca de cantería y la roca artificial por composición, para una inequívoca identificación o confusión con bloques originales.

Para una inequívoca distinción de elementos reproducidos independientemente del material utilizado, se diferenciarán las reproducciones empleando la reintegración volumétrica llamada "mimética", dejando una marca de cantería "R" para ser fácil su diferenciación en obra aunque luego quede documentada en el post-informe gráfico y fotográfico, reproduciendo los volúmenes generales sin llegar a los detalles artísticos.

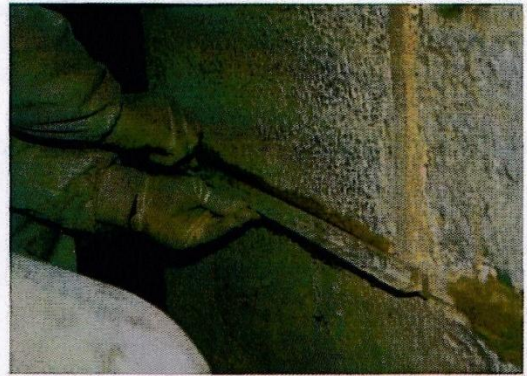
F-162) Rejuntado

Entre las diversas operaciones de que consta la actuación en los cerramientos es necesario el rejuntado (F-161, F-162, F-163) ya que existen diversas juntas que han perdido el mortero original, o se encuentran con morteros deteriorados, así como los morteros modernos y cementos añadidos, se sustituyen por un mortero a base de cal grasa y marmolina con la adición de un flexibilizante a base de látex para evitar grietas y fisuras posteriores.

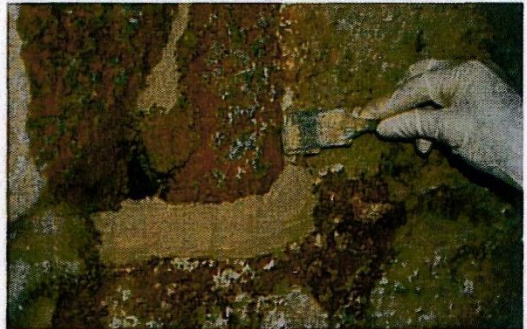
(F-163) Rejuntado

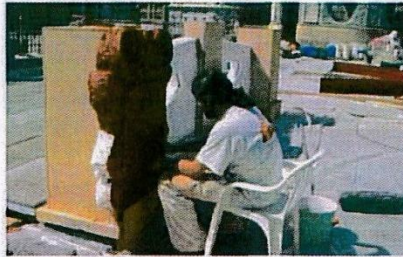
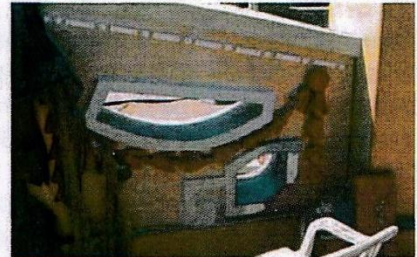
(F-170, F-171) Trabajos de esculpido para obtención del molde

Llega el momento de reproducir algunas piezas como el antepecho de la terraza a base de hormigón armado con acero corrugado inoxidable y se realiza utilizando la reproducción historicista de la misma gracias a la documentación fotográfica, partiendo de la pieza esculpida a mano que forma el negativo (F-170, F-171), se consigue el molde de poliéster.

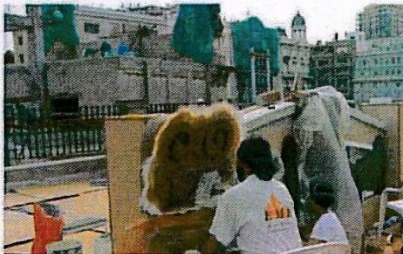
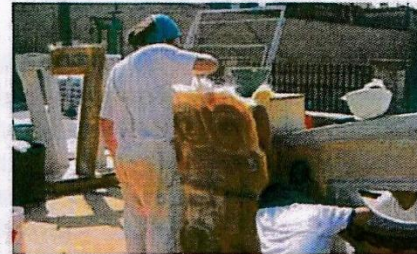
(F-172) Formación del molde antepecho

(F-173) Formación del molde antepecho

El molde consiste en un estratificado de resinas de poliéster moldeadas armadas con fibra de vidrio, constituido por un armazón de estratificado que aloja un molde de caucho de silicona, para posibilitar el llenado (F-172, F-173, F-174, F-175).

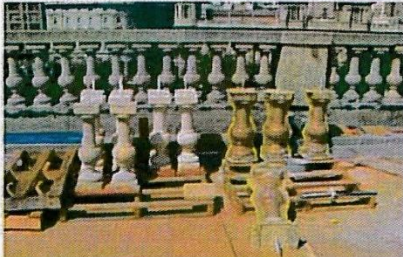
(F-174) Molde balaustres

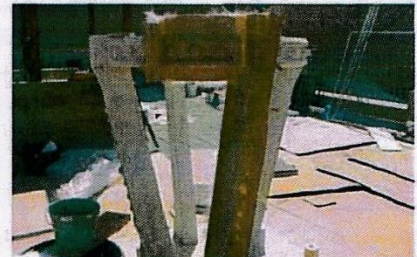
(F-175) Molde atlantes

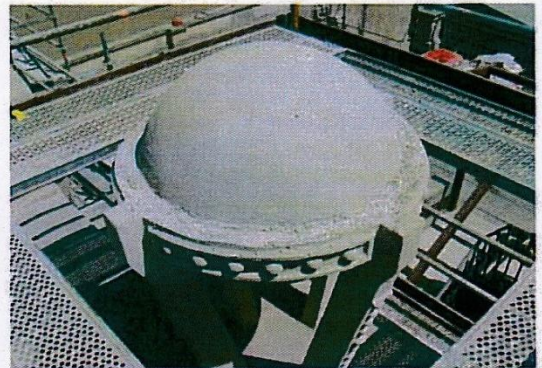
(F-176) Atlante desmoldado

Posteriormente se realiza un afinado manual de la reproducción, puliendo las impurezas, y defectos del modelaje, ajustando el color de fondo si fuera preciso, la igualación con pátina se hará una vez recibido el antepecho (F-176, F-177, F-178).

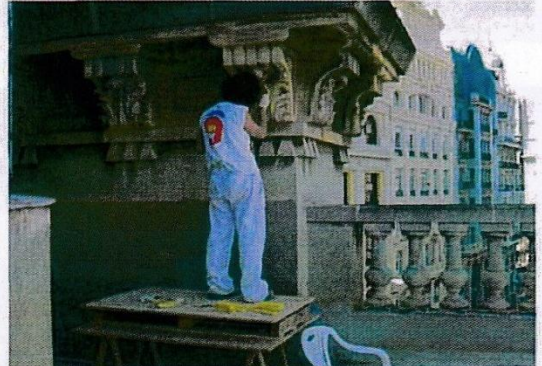
(F-177) Patí natura sobre una pieza

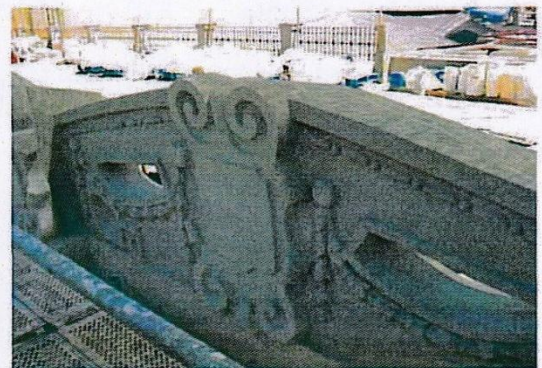
(F-178) Antepecho de terraza

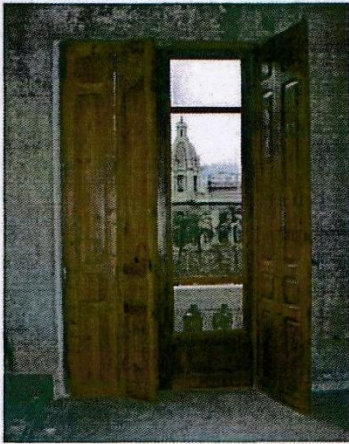
(F-179) Cierre de madera

La actuación sobre ellas se remite a la sustitución en algún caso alguna pieza defectuosa, elementos de cierre y de colgar, siendo la actuación más relevante la que se hace sobre la protección de la madera a base de decapado químico y mecánico hasta llegar al estado natural sobre el que se aplicara un lacado incoloro como protección y acabado final (F-179).

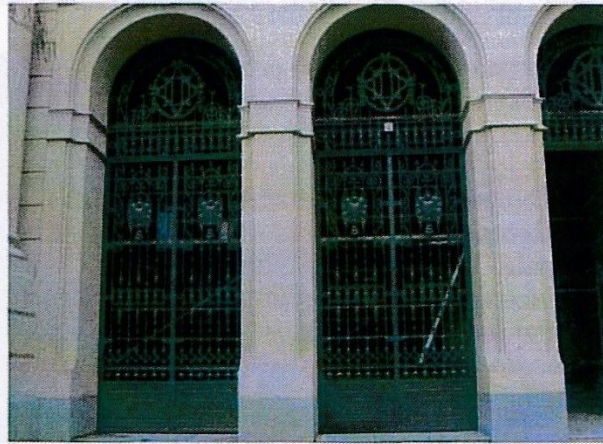
(F-180) Cerrajería en puertas acceso

En cuanto a la cerrajería la actuación se remite a un decapado mecánico y químico aplicándole después de esta limpieza una pintura de imprimación de epoxi-poliamida de 35 micras de espesor, y capa de acabado mediante esmalte de poliuretano de dos componentes espesor 40 micras; dando un resultado final como se aprecia en las fotografías (F-180).

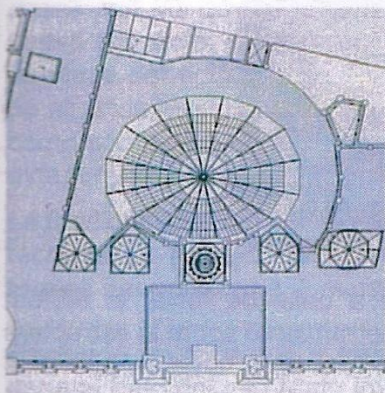
(F-181) Planta general de cubierta

Se actúa sobre toda la cubierta, construida con el sistema a la "catalana", en la fotografía (F-181) se observa toda la cubierta donde se marcan con distintos colores la diferencia de cotas y diferentes tramas la variación de soluciones, en cuanto a los patios de luces y cubiertas de escaleras se cierran con estructuras a modo de punta de diamante, (F-182, F-183) formadas por una parte de elementos portantes a base de una composición de perfiles de hierro y de aluminio lacado dispuestos a modo de muro cortina para garantizar la estanqueidad, consiguiendo la transparencia y el balance térmico a base de vidrio de control solar (Cool-Lite KN-169), lámina de butyral y luna de 6 mm, montado sobre tiras de neopreno.

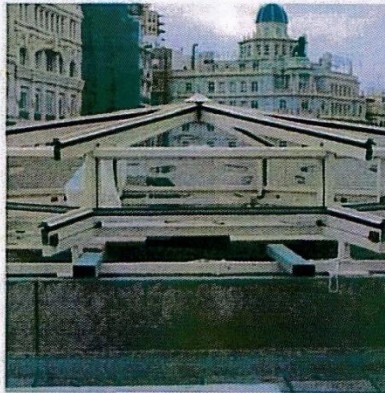
(F-182) Estructura lucernario

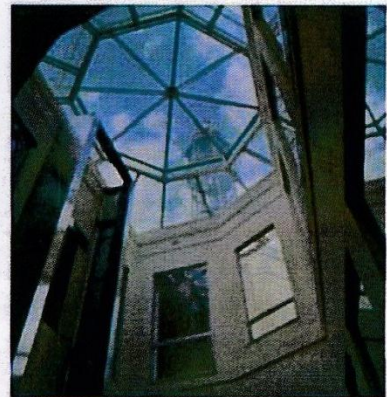
(F-183) Vista interior lucernario

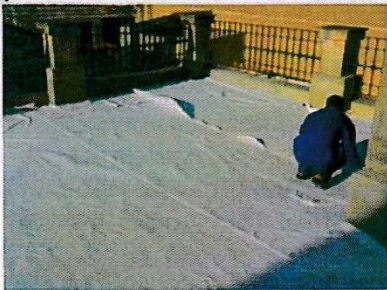
(F-184) Instalación fieltro geotextil

En cuanto a la parte ciega de la cubierta se ha desmontado el sistema a la "catalana" y se ha pasado al sistema de cubierta plana invertida transitable, (F-184, F-185, F-186), consistente en una lamina de fieltro geotextil en contacto directo con el hormigón del forjado, esta lamina hace de base para la colocación de la lamina impermeabilizante de PVC, sellada mediante calor, como protección y para dar accesibilidad a la terraza se acaba con losas filtrantes de hormigón. Montada la cubierta se hace necesario la prueba de estanqueidad del elemento (F-187), para lo cual se inunda completamente la cubierta durante 48 horas al final de las cuales se hace una inspección de manera que se comprueba la inexistencia de filtraciones. Vistos los elementos generales que componen la cubierta del edificio, nos queda hablar de las cubiertas de los elementos ornamentales como son las cúpulas de los chaflanes y de la torre mirador.

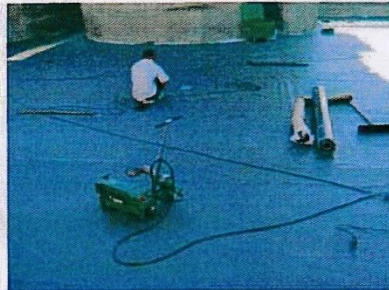
(F-185) Montaje lamina impermeable

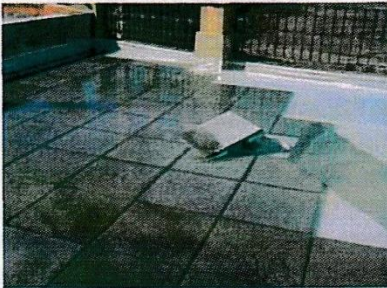
(F-186) Losas filtrantes de hormigón

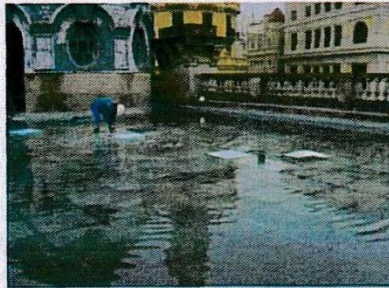
(F-187) Prueba de estanqueidad

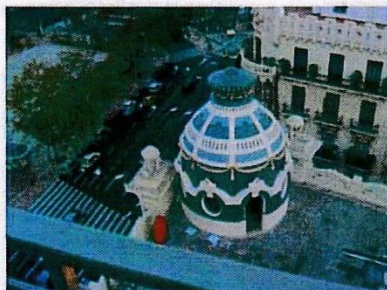
(F-188) Cúpula finalizada

La estanqueidad de la cubierta de las cúpulas se consigue a base de forrar el tablero machihembrado de pino Melix, con el que se ha conseguido el cerramiento sobre la estructura de hierro de base, culminado con una linterna y copon prefabricados, a base de planchas de zinc que a su vez le dan forma y ornamento con sus relieves, acabadas coloreadas con esmalte de poliuretano (F-188, F189).

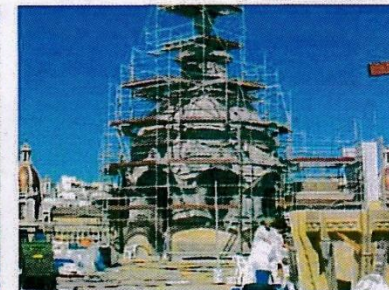
(F-189) Cúpula en fase de limpieza

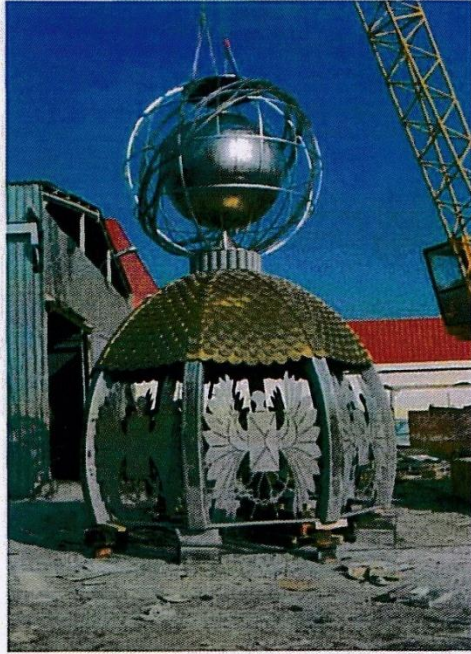
En cuanto a la cubierta de la torre mirador acaba con un doble casquete recubierto por una plancha lisa de acero inoxidable, sobre el cual se acopla un panel fenólico que sirve como base sobre la que van clavadas las tejas de latón, y como final se ubica la esfera armilar toda de acero inoxidable pulido (F-190, F-191).

(F-191) Cubierta en fase de montaje

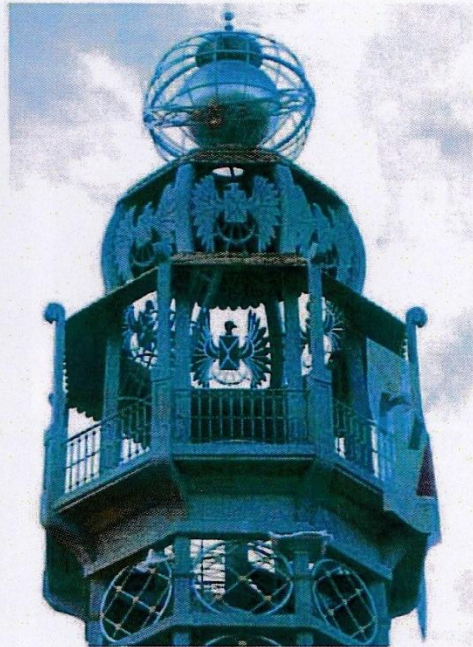
(F-190) Cubierta acabada

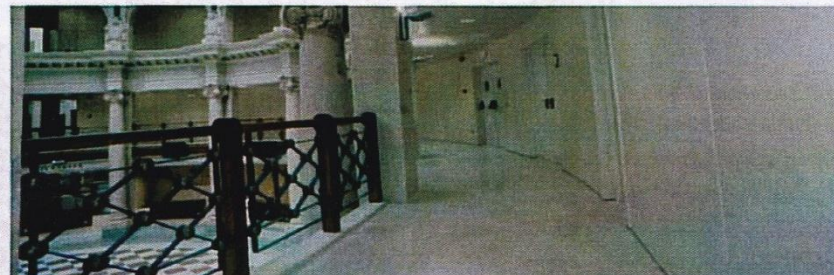
(F-239) Detalle pavimento crema Marfil

En cuanto a los distintos acabados interiores del edificio, los pavimentos han sido ejecutados a base de mármol pulido y abrillantado en el sitio, siendo el correspondiente al patio de operaciones una combinación de piezas rectangulares de rojo Alicante con blanco Macael (F-242) conservando la cenefa original de gres de Nolla (F-241), el acceso por el chafalán de la calle Correos con la Plaza del Ayuntamiento esta tratado con una combinación de tacos de mármol blanco con piezas grandes de mármol verde y el resto del edificio a base de mármol crema Marfil (F-239).

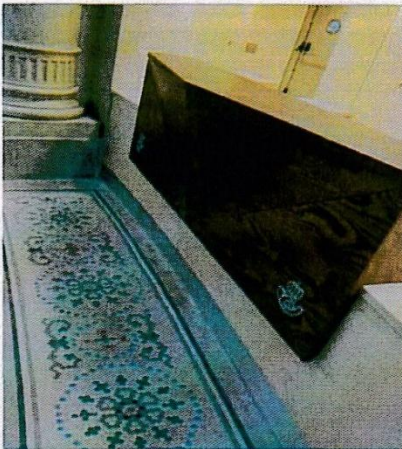
(F-241) Detalles de la cenefa de gres de Nolla

Comentados los acabados de los pavimentos a través de las fotografías (F-239,241,242) veremos las distintas soluciones adoptadas en los paramentos verticales tanto de los patios integrados a la filosofía interior como los propiamente integrantes de los espacios interiores, así pues los patios han sido tratados, en sus paramentos verticales, todos con un recubrimiento de mortero de cemento acabado con un revestimiento pétreo y los paramentos verticales de los espacios interiores, con un recubrimiento de yeso y acabado a base de pintura plástica y fileteados en su caso en distinto color o con el llamado pan de oro falso (pan de bronce, aleación de Cu y Zn) (F-243, F-244).

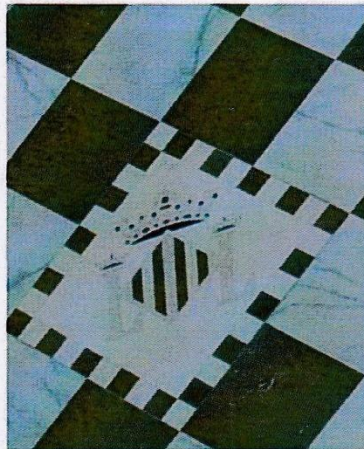
(F-242) Combinación de rojo Alicante con blanco Macael

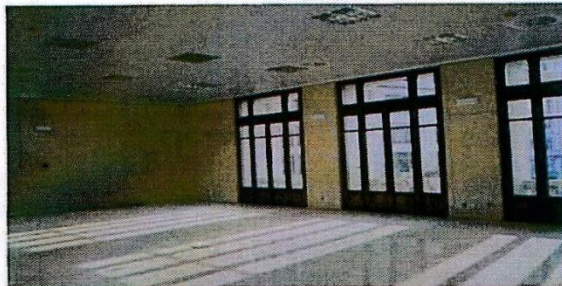
Los techos a excepción de los de la vidriera del patio de operaciones y los de los patios de luces tratados con entramados formando lucernarios, genéricamente en cuanto a las zonas de trabajo, se han tratado a base de falso techo desmontable realizado con bandejas metálicas en chapa de acero electrozincadas de 0,8 mm de espesor, microperforadas de dimensiones de 60x60 cm suspendidas con perfiles de aluminio extrusionado de 72 mm de ancho, lacados, semiocultos y fijados al techo con tirantes de varilla roscada galvanizada de sección 5/32" y escuadras del mismo material (F-247).

(F-247) Falso techo zona trabajo

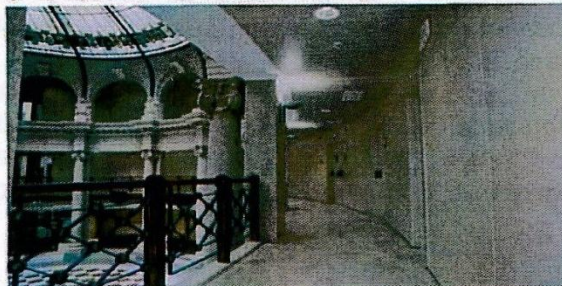
(F-248) Falso techo deambulatorio

En cuanto al deambulatorio que circunda al patio de operaciones se ha resuelto el falso techo a base de paneles de tablero contrachapado de madera de roble, machihembrado, con estrías de sección en "V" y sujeto por rastreles fijados en los paramentos verticales a modo de cortinero y clavado mediante puntas (F-248).

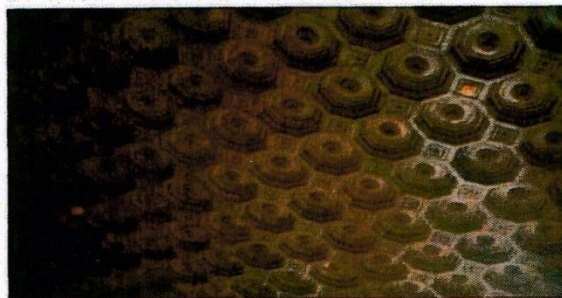
(F-249) Falso techo del hall de entrada

Por último queda hacer mención del falso techo recuperado en el hall de la entrada principal que asemeja un artesanado de madera conseguido a base de escayola tratada con pigmentos (F-249).
